# 試 験 成 績 書

手すり「テスリックス」の性能試験

財団法人 建材試験センター

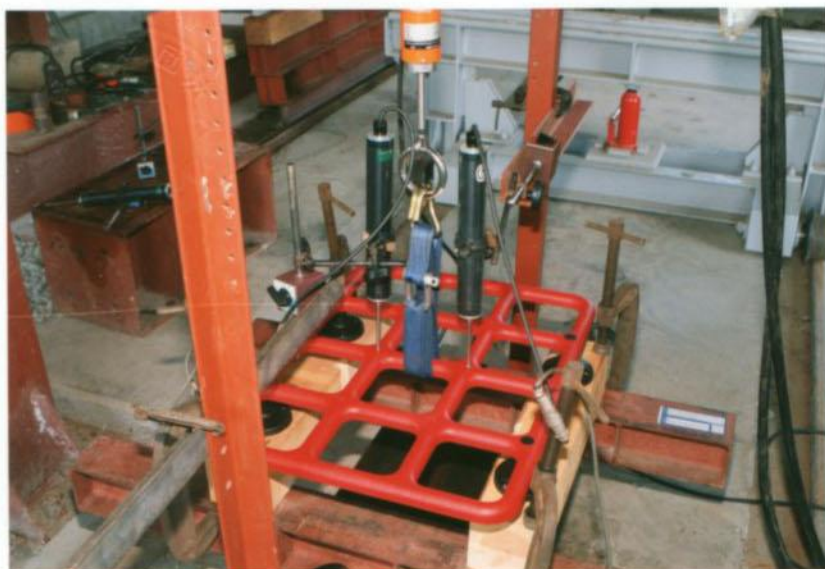
写真-1  
試験状況（載荷箇所：①）

試験は、試験体を $105 \times 105 \times 500$ mmの木材に $\phi 5$ mmのタッピンネジを用いて固定し、図-2及び写真-1～写真-3に示す方法で行った。

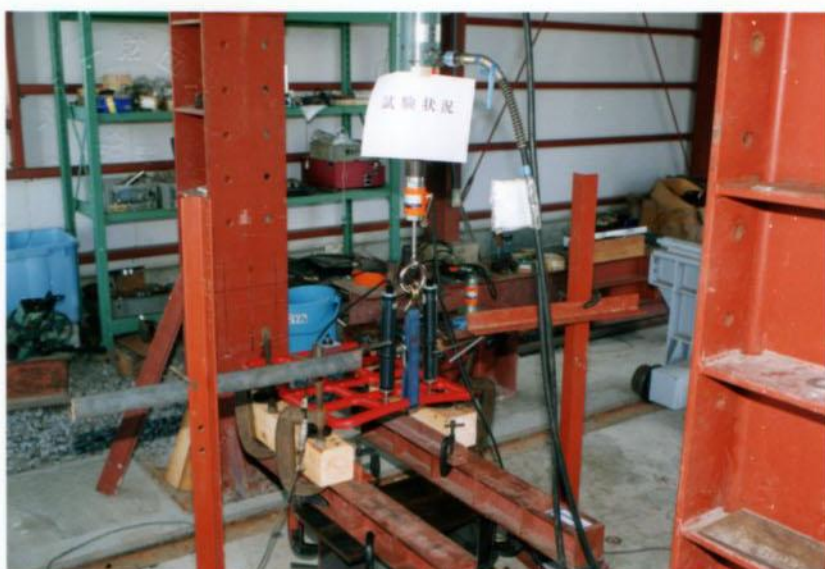
写真-2  
試験状況（載荷箇所：②）

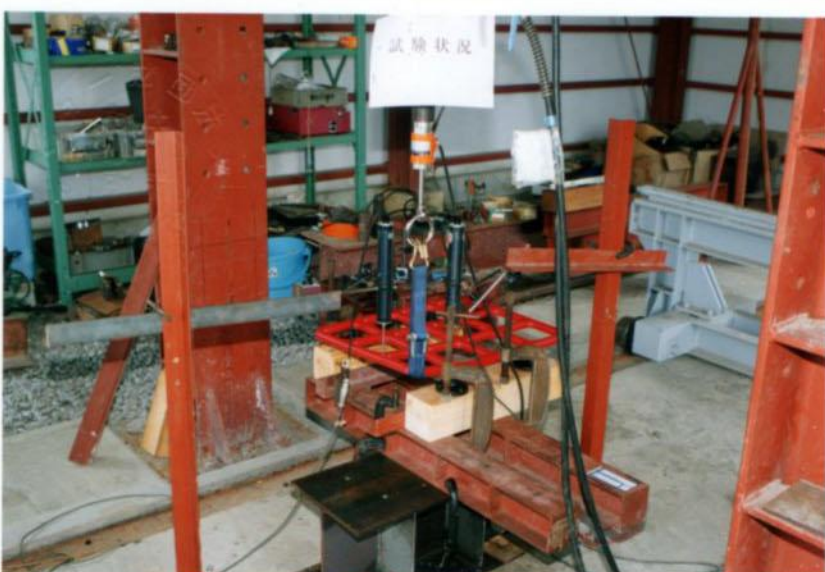
写真-3  
試験状況（載荷箇所：③）

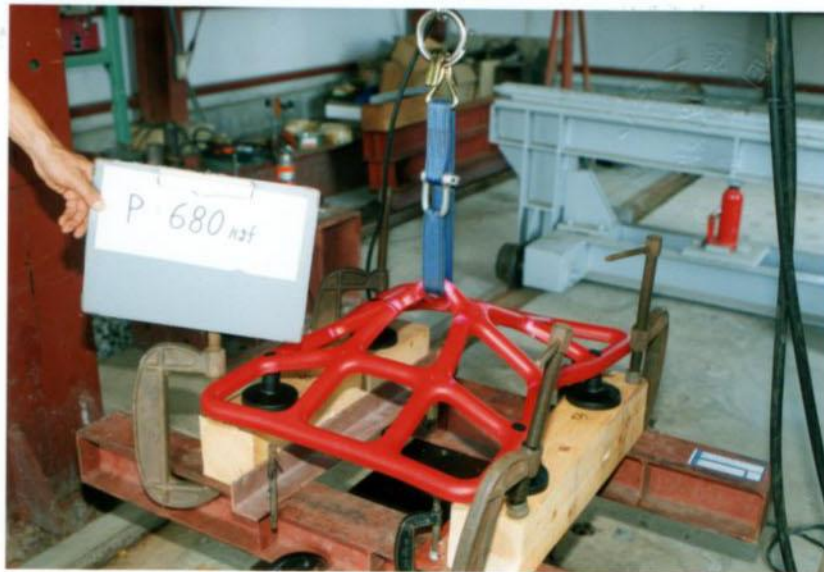
写真-4 試験後の試験体の状況（番号：No. 2）

また、試験後の試験体の状況を写真-4～写真-6に示す。

| 載荷箇所 | 載荷方向 | 番号 | 60kgf載荷時の変位量<br>mm | 残留変位量<br>mm | 最大荷重<br>kgf | 破壊の有無 |
|---|---|---|---|---|---|---|
| | | 2 | 9.8 | 1.3 | 680 <sup>2)</sup> | 無 |

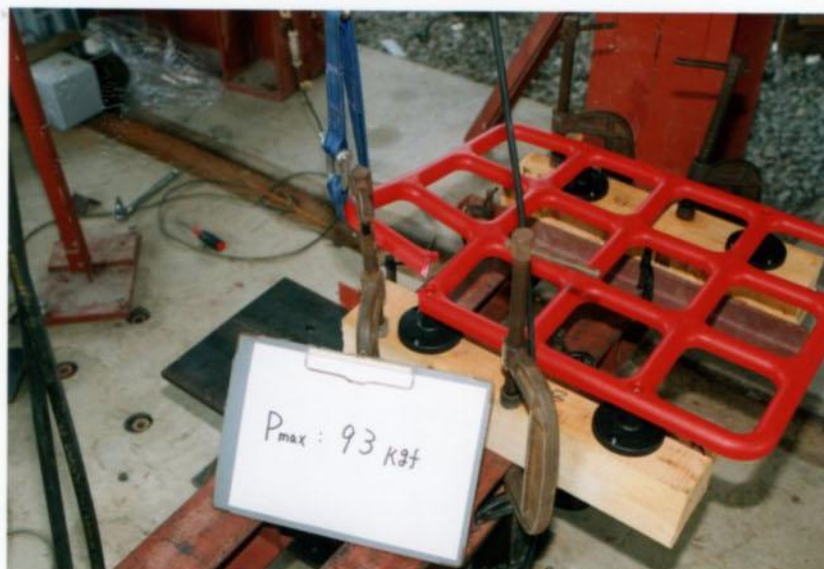
写真-6 試験後の試験体の状況（番号：No. 4）

| 載荷箇所 | 載荷方向 | 番号 | 60kgf載荷時の変位量<br>mm | 残留変位量<br>mm | 最大荷重<br>kgf | 破壊の有無 |
|---|---|---|---|---|---|---|
| ③ | | 4 | 13.5 | 1.7 | 93 | 有 |
